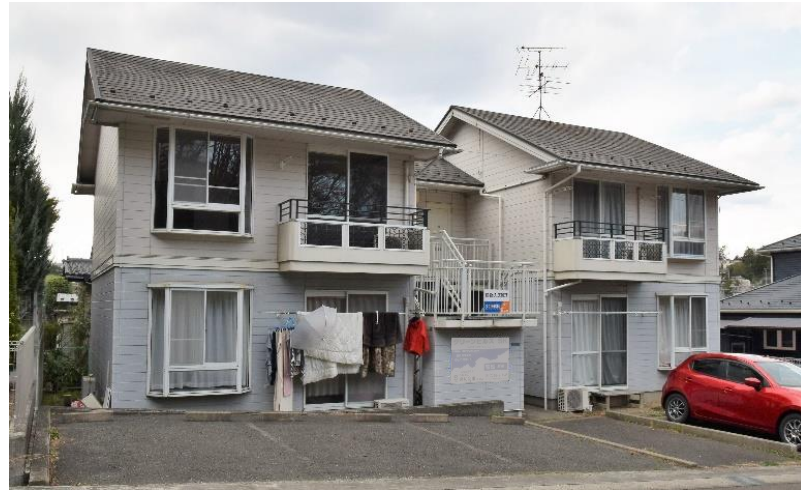
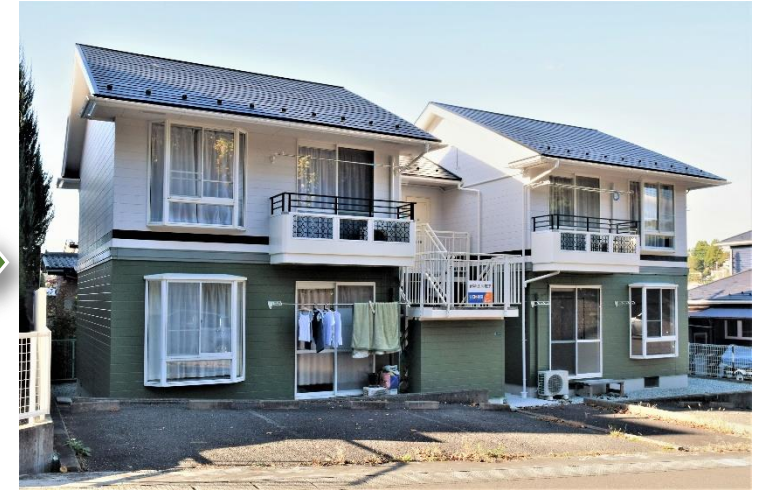
壁内通気不足が原因で起きる腐食や壊れ・汚れのひどいケースでしたが、抜本的な修繕をしっかり行った後に、丁寧に塗装したことで、爽やかなイメージに甦ることができました。
